## TARİHİ YAPILARDA YANGIN GÜVENLİĞİ: ÖRNEK BİR YAPI ÜZERİNDEN YANGIN GÜVENLİĞİNİN DEĞERLENDİRİLMESİ

### FIRE SAFETY IN HISTORICAL BUILDINGS: EVALUATION OF FIRE SAFETY THROUGH A SAMPLE BUILDING

**Dr. Öğr. Üyesi Zuhal ŞİMŞEK**

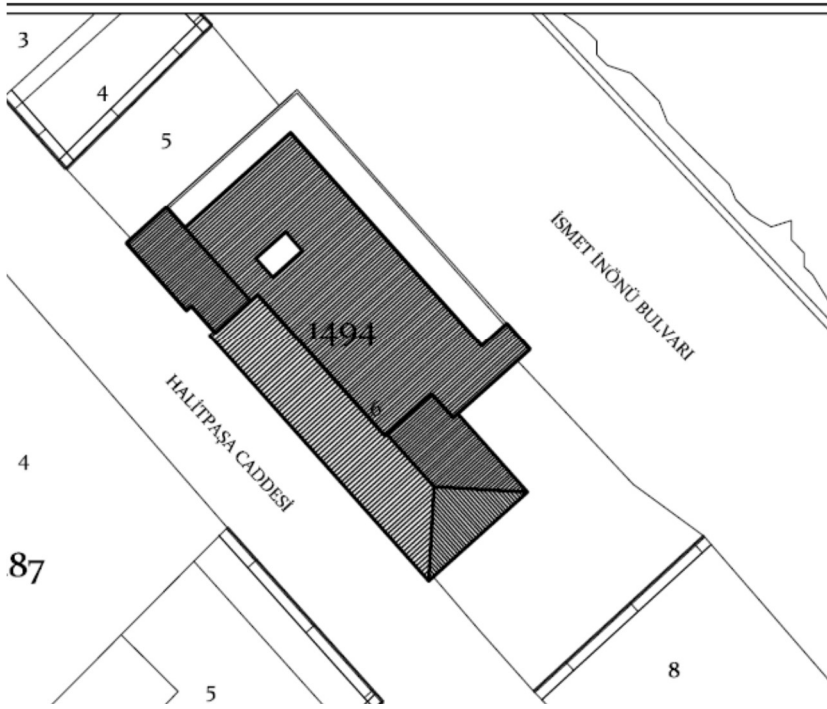
Şekil 3. Vaziyet planı

Yapının etrafındaki yollar, itfaiyenin söndürme ve kurtarma işlemleri amacı ile yapıya yaklaşması için yeterli genişliğe sahiptir (şekil 3). Fakat yol boyunca park eden araçlar itfaiye ulaşımını zorlaştırmaktadır. İtfaiye araçlarının yapıya kolayca yaklaşmasını sağlamak üzere, yapıların ana girişine ve civarına park yasağı konulmalı ve bu husus trafik levha ve işaretleri ile gösterilmelidir.

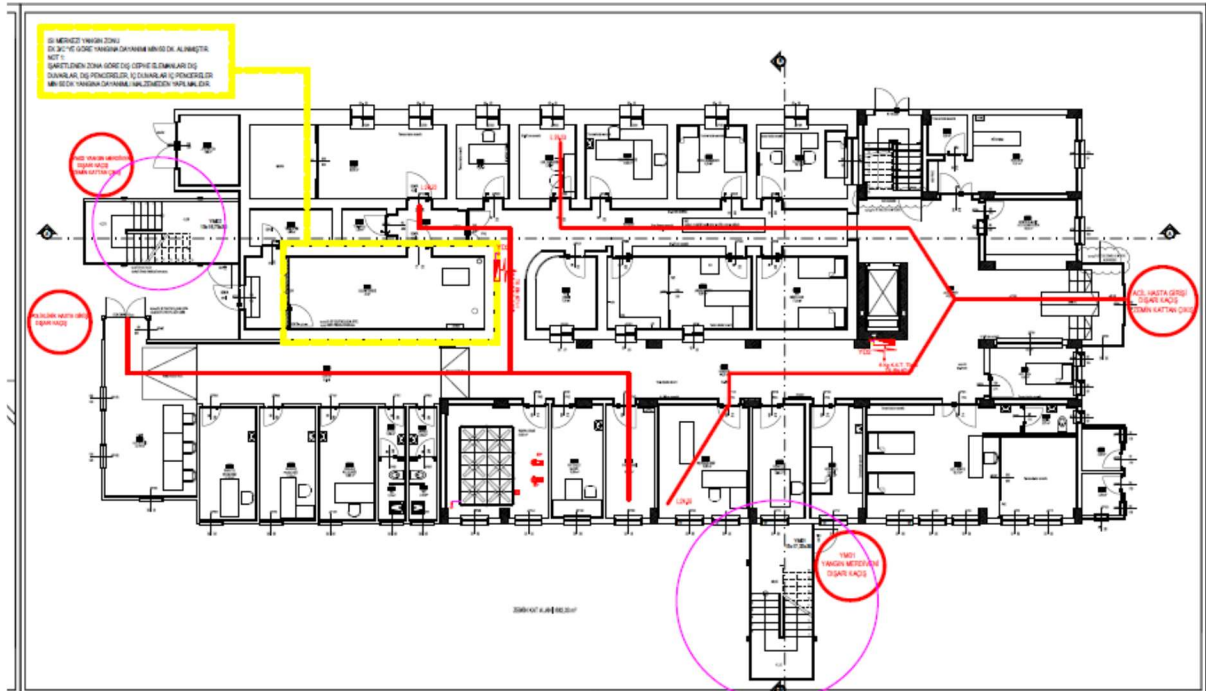
Şekil 6. Zemin kat planı

Yapıda, zemin katta, yangına karşı korumanız en az 2 çıkış tesis edilmesine rağmen, üst katlarda tek çıkış mevcuttur. Ek yapıya, bir hasta odası iptal edilerek yangın merdiveni ilave edilmiştir (şekil

6,7,8,9). Her iki blok birer yatay tahliye alanı olacak şekilde tasarlanmış ve blok geçişleri yangına dayanıklı kapılar ile bölümlendirilmiştir.

Kazan dairesi, binanın diğer kısımlarından, yangına en az 120 dakika dayanıklı bölmelerle ayrılmış olarak merkezi bir yerde ve bütün hâlinde bulunmaktadır. Kazan dairesi kapısı, kaçış merdivenine veya genel kullanım merdivenlerine doğrudan açılmaktadır. Kazan dairesinin kapısını koridordan ayıran ikinci bir kapı önerilmiştir. Kazan dairesine ilave havalandırma menfezi yapılarak havalandırma sağlanmalıdır. Bu menfez taş duvarlara açılmamaktadır. Ayrıca teknik odalar ve personel odası direkt kazan dairesine açılmaktadır. Kazan dairesi ile personel odaları arasını bir tuğla duvar ile ayırarak direkt dışa mekân açılan bir koridor tasarlanmıştır (şekil 6).

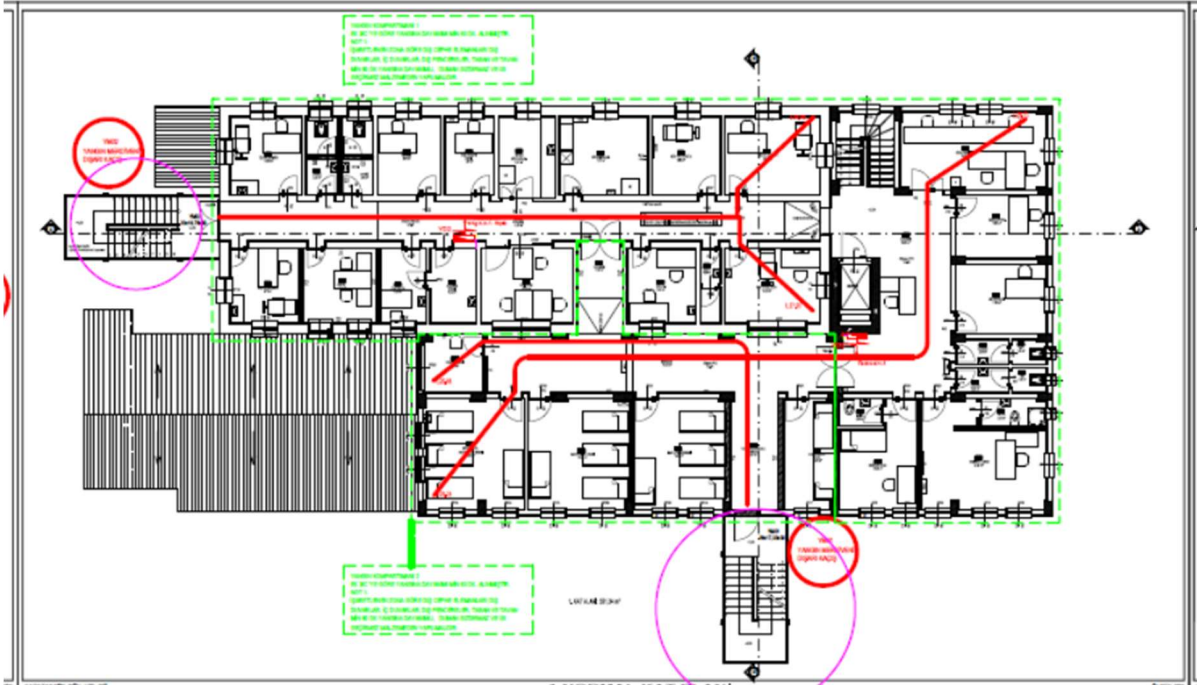
Şeki 7. Kat planı

Yapıda 1 adet, hasta tahliyesine uygun olmayan dairesel bir yangın merdiveni bulunmaktadır. Yangın merdiveni daireseldir ve yönetmeliğe uygun değildir. Hastanelerde hareket yeteneği kısıtlı hastaların olası bir yangında dairesel bir merdivenden tahliye edilmesi olanaksızdır. Yönetmelikte de bu konu ile ilgili kısıtlamalar getirilmiştir.

Klinik katlarında yatan hastaların kademeli tahliyesinin gerçekleştirileceği yatay tahliye alanları oluşturulmamıştır. Her yatay tahliye alanından en az bir korunumlu kaçış yoluna ulaşılmalıdır. Hastanelerde öncelik özellikle yatan hastaların bloklar arasında yatay tahliyesini sağlamaktır.
