HALİME HATUN KÜMBETİ İŞİĞİNDA TARİHİ ESER RESTORASYONLARINDA YAPILAN BAZI HATALAR VE NEDENLERİNE DAİR BİR GÖZLEM

AN OBSERVATION ON CERTAIN MISTAKES MADE IN THE RESTORATION WORK OF HISTORICAL BUILDINGS AND THE UNDERLYING REASONS IN LIGHT OF HALİME HATUN CUPOLA

Dr. Öğretim Üyesi Oktay BAŞAK

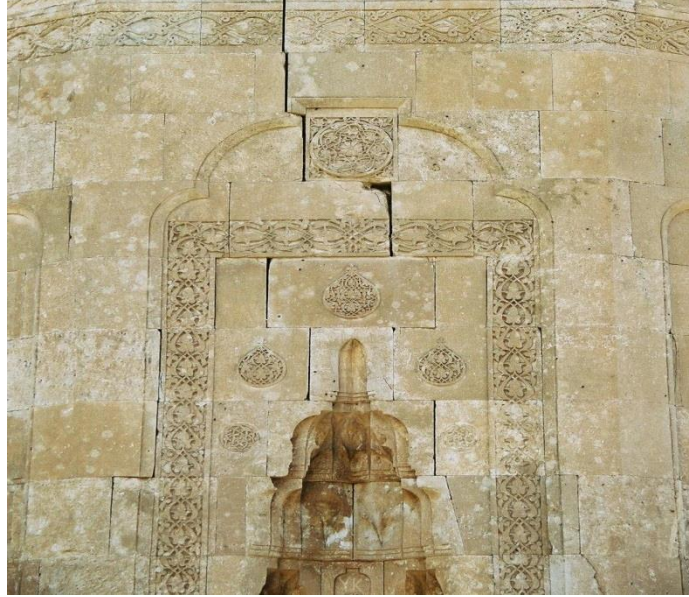
Fotoğraf 6: Gövdede Oluşan Çatlaklar

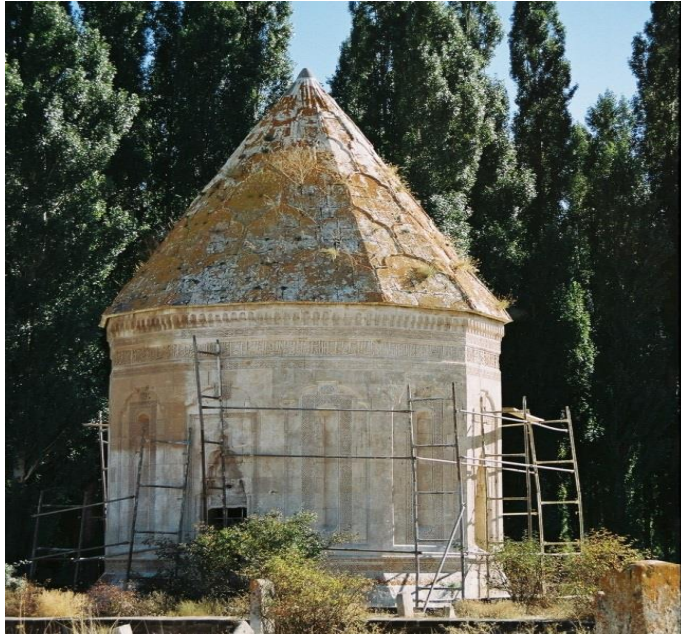
Fotoğraf 7: 2005 Yılı Restorasyon Çalışmaları

Kümbet, strüktürel tahribatın yanı sıra estetik açıdan da tahribata uğramıştır. Yüzey temizliği esnasında patinalı yüzeye zımparayla müdahale edildiğinden, gövdesinin zaman içerisinde almış olduğu sarımtırak rengi (Fot.7), onarım sonrasında yerini beyaza yakın bir renge bırakmıştır ki, bu da yaklaşık 700 yıllık kümbetin, sanki yeni yapılmış bir esermiş gibi görünmesine sebep olmuştur (Fot. 8).⁶ Dokusundaki bu renk değişimi, anıt mezarın içinde yer aldığı tarihi mezarlıktaki yüzlerce mezar taşıyla olan tarihsel bağını da adeta koparmıştır. Ayrıca müdahalede bulunulan yerlerde

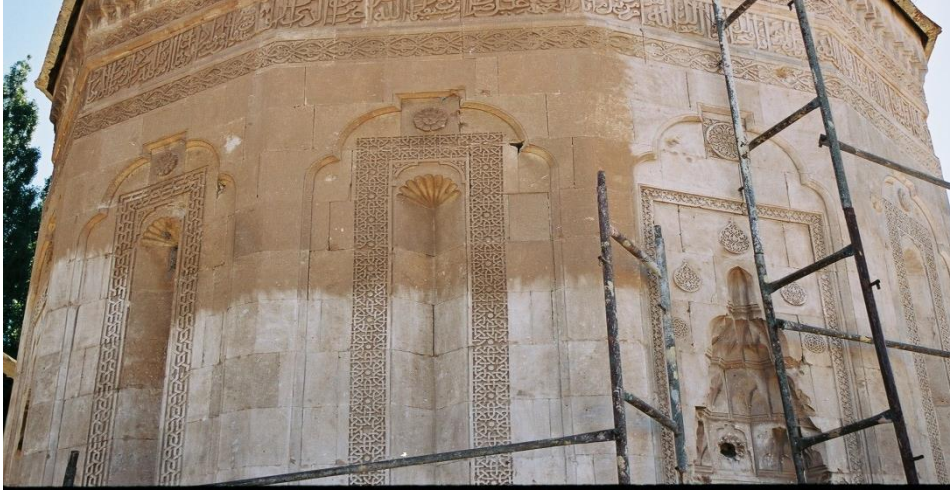
Fotoğraf 8a: Bezemeli Yüzeylerin Zımparalanması ve Patinanın Temizlenmesi

⁵ Halime Hatun Kümbeti gibi yüzeyi bezemeli olan yapılarda, bezemelerin hasar görmemesi için, zorunlu olmadığı sürece mekanik temizleme yerine, eserin dokusuna zarar vermeyen kimyasallarla temizleme yapmak daha doğru olur.

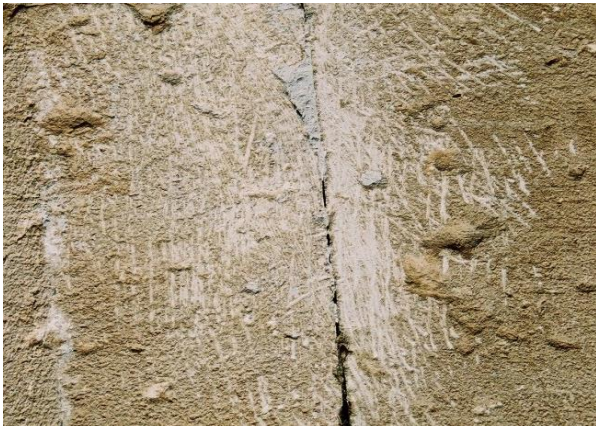
Fotoğraf 8b: Zımparalanmış Yüzey

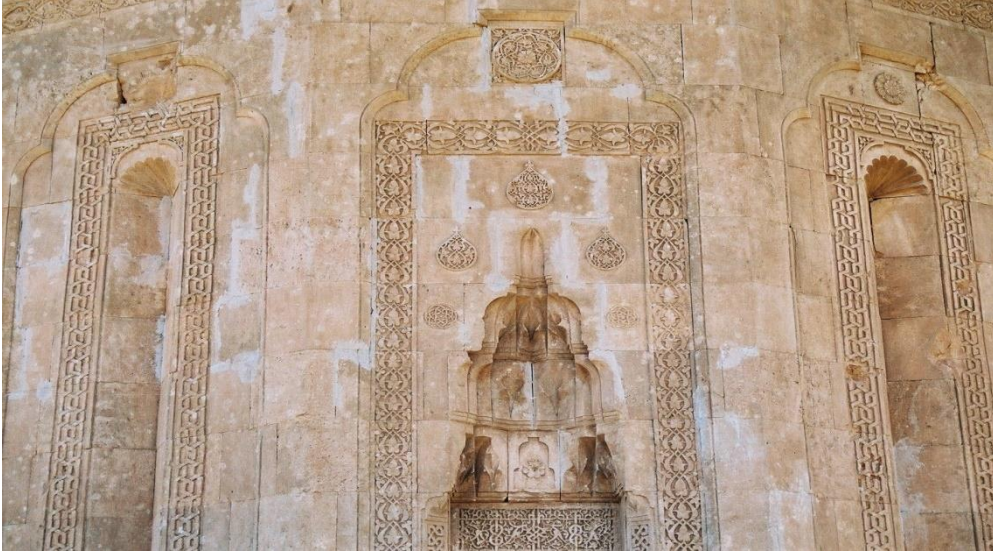
Taşların yüzey temizliğinin yanı sıra kümbetin gövdesinde de yer yer oluşmuş olan yarık, çatlak ve kırıklar, geleneksel olmayan, doku ve renk açısından da yapıyla uyum sağlamayan malzemeyle onarılmaya çalışılmıştır. (Fot. 9a,b). Estetik açıdan çok hoş olmasa da, konservasyonu, ya da onarımı yapılan yerlerin orijinal dokudan farklı olması teknik açıdan doğru bir yaklaşım olarak kabul edilebilir. Ancak bunu yaparken, burada olduğu gibi, uzaktan bakıldığında bile ana dokudan kolayca ayırt edilebilen bir malzemenin yerine, yapının estetik görüntüsünü olumsuz yönde etkilemeyecek, orijinal dokusuyla uyum içinde olması gereken malzemenin kullanılmasına özen gösterilmeliydi.⁴

⁶ İlk başta bu renk farklılığı çok belirgin durumda iken, geçen zaman içerisinde hava kirliliğinin de etkisiyle günümüzde, eski rengine yakın bir renge bürünmüş, ancak zımpara izleri hâlâ duruyor (Fot.9a).

Fotoğraf 9a: Gövdede Oluşan Çatlakların Adi İnşaat Mantığıyla Onarımı

⁴ Venedik Tüzüğü 12. madde de belirtildiği gibi “ Eksik kısımlar tamamlanırken, bütünlüyle uyumlu bir şekilde bağdaştırılmalıdır; fakat bu onarımın, aynı zamanda sanatsal ve tarihi tanıklığı yanlış bir biçimde yansıtmaması için, özgünden ayırt edilebilecek bir şekilde yapılması gereklidir.

⁷ Yapılarda bozulma sürecini hızlandıran birçok etken olmasına karşın en önemli etkenlerden biri kullanılan malzemenin uyumsuzluğudur. Bu nedenle yapıda kullanılacak malzemenin özgün malzemeye zarar vermeyecek, onunla uyumlu olacak şekilde seçilmesine dikkat edilmesi gerekir. Bu konuda ayrıntılı bilgi için bkz. Dolar, A., Yılmaz, Yılmaz, Ş.E. (2014). Kültürel Yapılarda Biyolojik Bozunma Mekanizmaları, Elektronik Mikrobiyoloji Dergisi, 12(1):1-19, www.mikrobiyoloji.org/pdf/702140101.pdf, ; Hasbay-Hattap (2017) <https://www.munzur.edu.tr/birimler/dergi/Bilder/arsiv/BGD5-1/5.1.3.pdf> (erişim tarihi 08.12.2017)

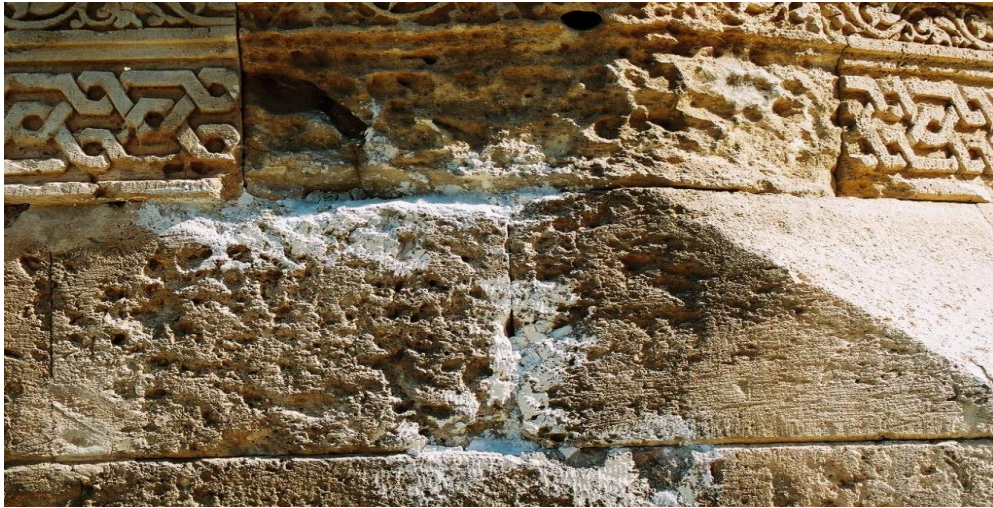
kullanılmış olan malzemenin renk ve doku yönünden yapıyla uyum içinde olmaması, görüntü açısından yapıyı olumsuz yönde etkilemiştir.⁷

Fotoğraf 9b: Farklı Malzemenin Gelişigüzel Kullanımı

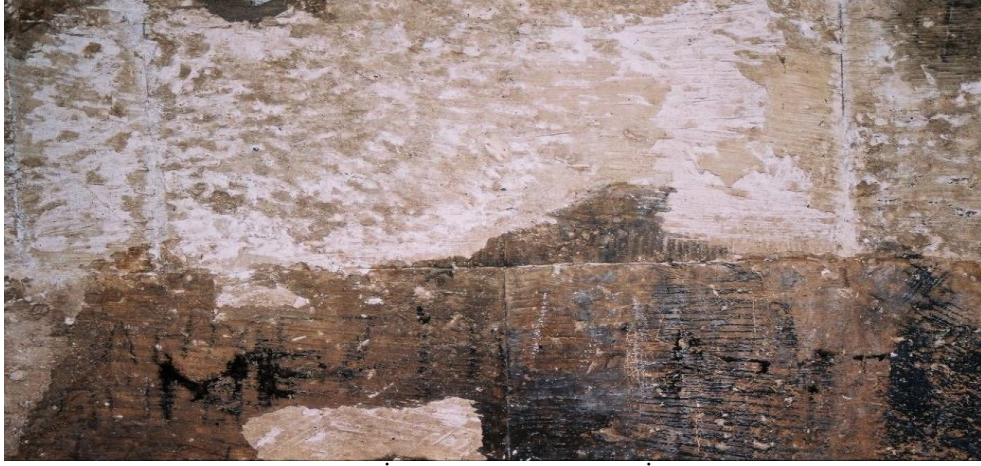
Zengin dış mimarisinin aksine onikigen gövdeden kubbeye geçişte kullanılan köşelerdeki istiridye yivli küçük hücreler dışında (Uluçam, 2000: 208) (Fot. 10) süslemenin yer almadığı iç kısımda, sonradan yazılıp çizilen yazı ve resimler ile içerde farklı zamanlarda yakılan ateş sonucu yer yer oluşan is tabakası temizlenmek istenmiştir (Fot.11). Art niyet olmadan yapılan bu temizlik esnasında, yüzeye fazla zarar vermeyen kâğıt zımpara, kumlama gibi mekanik temizleme, ya da dokuya zarar vermeyecek kimyasal temizlik yapmak yerine; keser, tarak bazı yerler de ise çekiç vb. kazıyıcı ve aşındırıcı bazı aletler kullanılmış olduğundan, iç kısımda eserin ihtişamıyla bağdaşmayan, strüktürel ve görüntü açısından da eseri olumsuz yönde etkileyen bir tablo ortaya çıkmıştır. Bu durum kirlilik ve görsellik haricinde kümbeti olumsuz yönde etkilemeyen söz konusu yazı, resim ve isten, çok daha fazla görüntü kirliliğine ve tahribata yol açmıştır⁵ (Fot. 12a,b).

Fotoğraf 11: İç Kısımdaki Yazılar ve İslî Yüzey

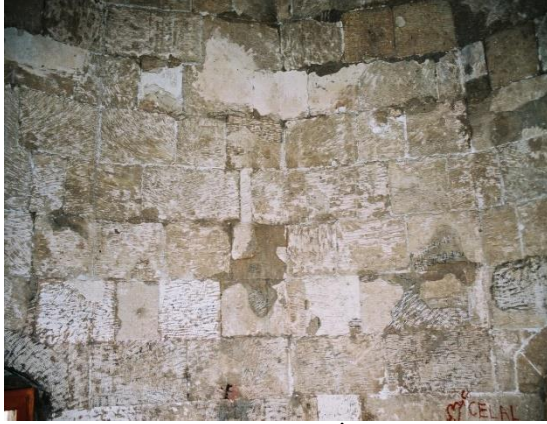
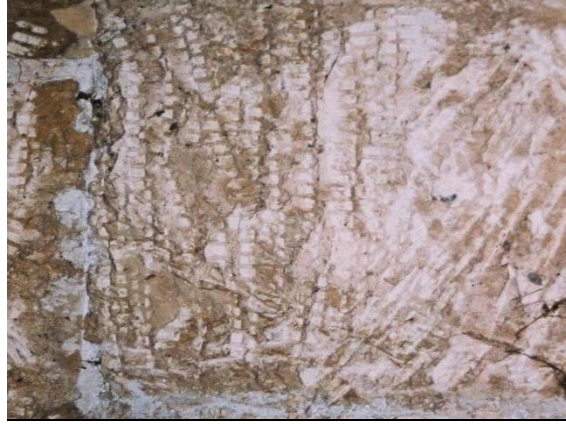
Fotoğraf 12a, b: İç Kısımda Taşçı Aletlerin Kullanımı Sonucu Oluşan Tahribat

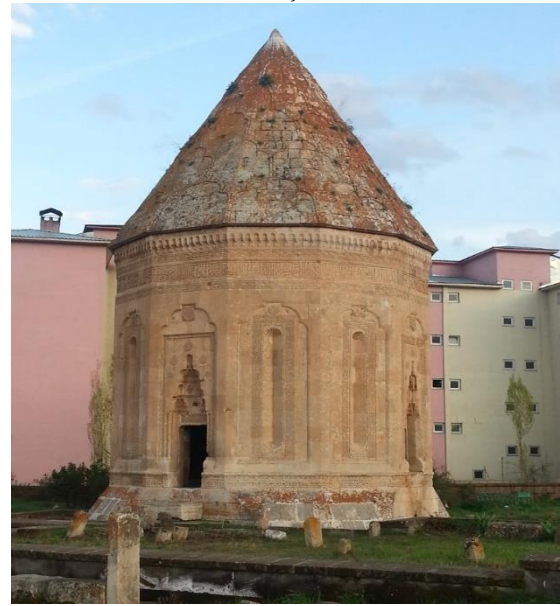
13b: 2007 Sonrası

Bölgedeki en göz alıcı eserlerden birisi olan nadide eserin talihsizliği, bu yapılarla son bulmamış, güneyinde doğal bir fon görevi gören kavak ağaçlarından oluşan koruluk, (Fot.13a) 2007 de ortadan kaldırılıp, tarihi mezarlığın ihata duvarının hemen yanında bitiveren mezarlığın ve kümbetin tarihi dokusunu bozan, görüntü kirliliğine yol açan, çok katlı betonarme öğrenci yurdun yapılmasıyla şimdilik son nokta koyulmuştur.⁸ Fot. 13b)

⁸ Tepkiler üzerine yıkılması gündemde olan yurt binası, gecekondulaşma sonucu buraya kondurulmadığına göre, proje aşamasında veya inşası sırasında yapımı engellenebilirdi.
