## TARİHİ YAPILARDA YANGIN GÜVENLİĞİ: ÖRNEK BİR YAPI ÜZERİNDEN YANGIN GÜVENLİĞİNİN DEĞERLENDİRİLMESİ

### FIRE SAFETY IN HISTORICAL BUILDINGS: EVALUATION OF FIRE SAFETY THROUGH A SAMPLE BUILDING

**Dr. Öğr. Üyesi Zuhal ŞİMŞEK**

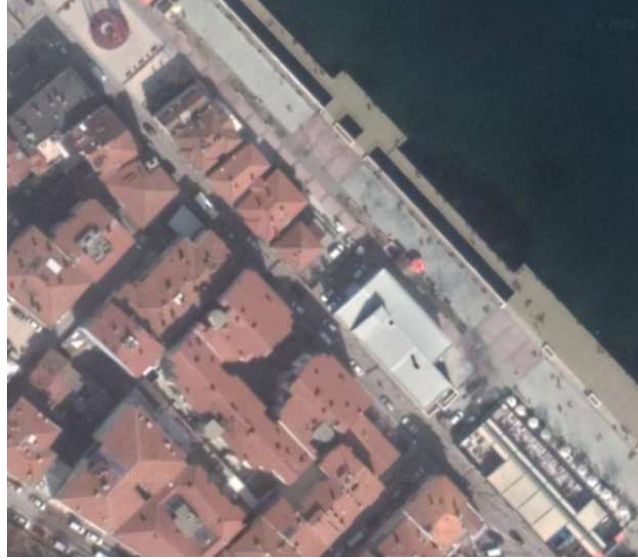
Şekil: Projeye ilişkin hava fotoğrafı

Yapının etrafındaki yollar, itfaiyenin söndürme ve kurtarma işlemleri amacı ile yapıya yaklaşması için yeterli genişliğe sahiptir (şekil 3). Fakat yol boyunca park eden araçlar itfaiye ulaşımını zorlaştırmaktadır. İtfaiye araçlarının yapıya kolayca yaklaşmasını sağlamak üzere, yapıların ana girişine ve civarına park yasağı konulmalı ve bu husus trafik levha ve işaretleri ile gösterilmelidir.

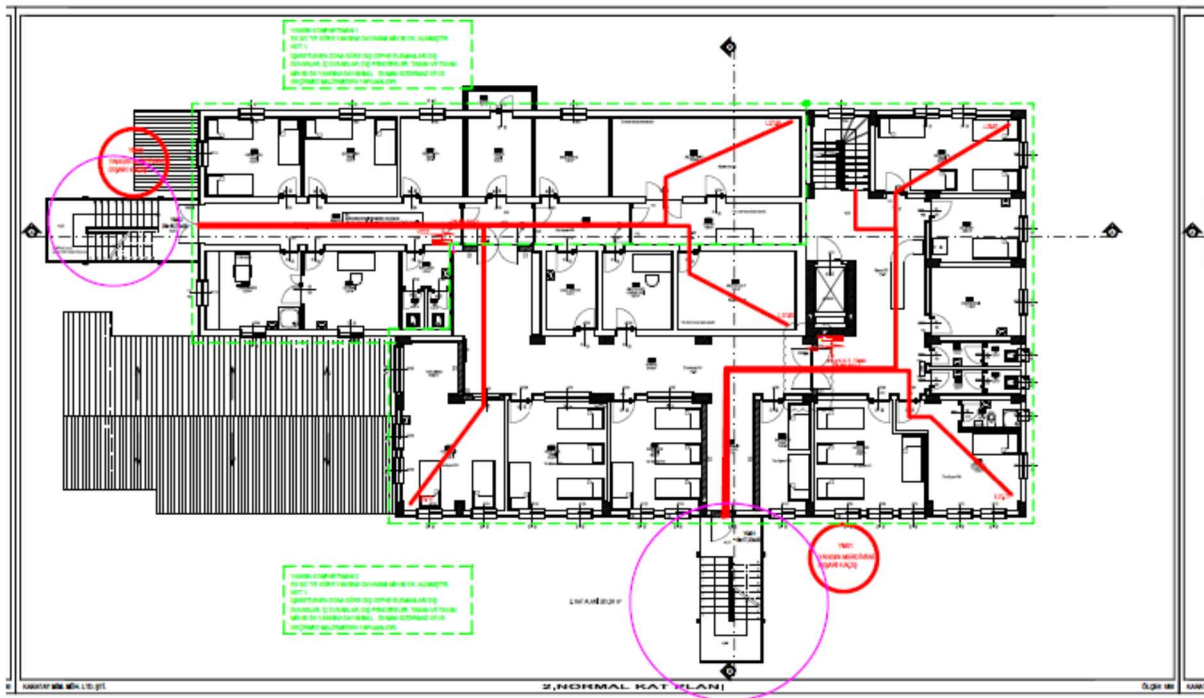
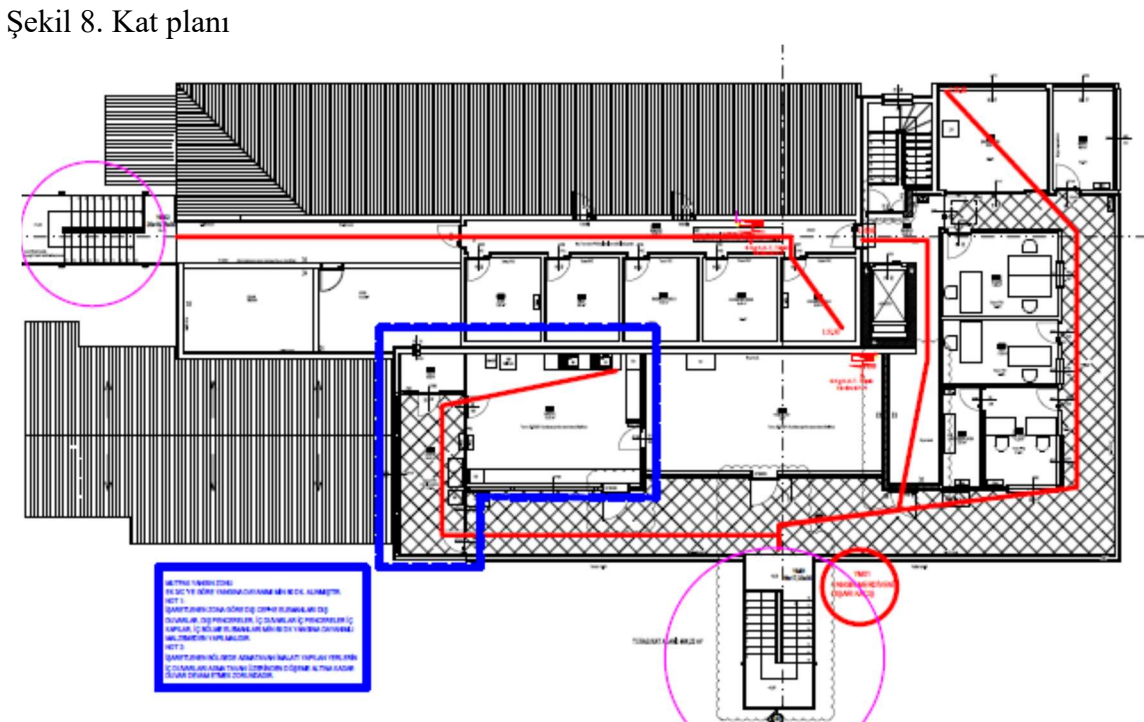
Kazan dairesi, binanın diğer kısımlarından, yangına en az 120 dakika dayanıklı bölmelerle ayrılmış olarak merkezi bir yerde ve bütün hâlinde bulunmaktadır. Kazan dairesi kapısı, kaçış merdivenine veya genel kullanım merdivenlerine doğrudan açılmaktadır. Kazan dairesinin kapısını koridordan ayıran ikinci bir kapı önerilmiştir. Kazan dairesine ilave havalandırma menfezi yapılarak havalandırma sağlanmalıdır. Bu menfez taş duvarlara açılmamaktadır. Ayrıca teknik odalar ve personel odası direkt kazan dairesine açılmaktadır. Kazan dairesi ile personel odaları arasını bir tuğla duvar ile ayırarak direkt dışa mekân açılan bir koridor tasarlanmıştır (şekil 6).
