HALİME HATUN KÜMBETİ İŞİĞİNDA TARİHİ ESER RESTORASYONLARINDA YAPILAN BAZI HATALAR VE NEDENLERİNE DAİR BİR GÖZLEM

AN OBSERVATION ON CERTAIN MISTAKES MADE IN THE RESTORATION WORK OF HISTORICAL BUILDINGS AND THE UNDERLYING REASONS IN LIGHT OF HALİME HATUN CUPOLA

Dr. Öğretim Üyesi Oktay BAŞAK

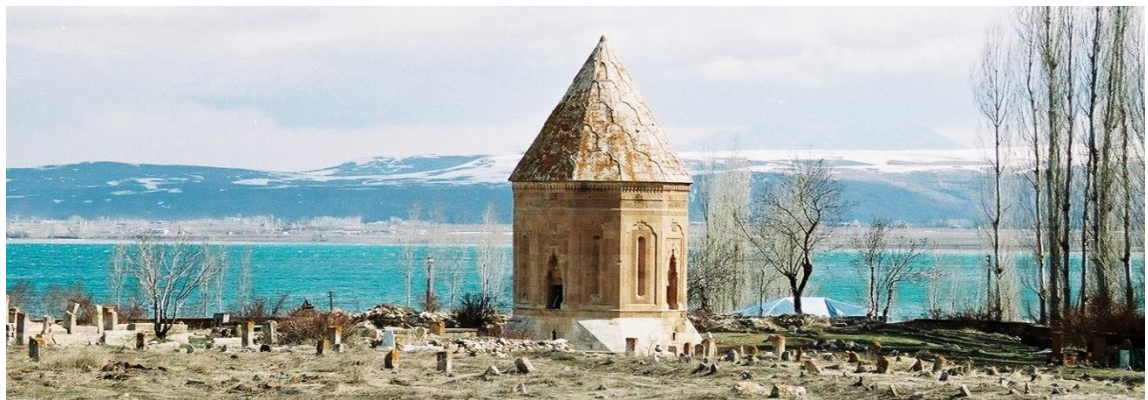
Restorasyon, Herhangi bir sanat eserinin, değişik nedenlerle tahrip olmuş kısımlarını, o eserin sanat değerine ve eski şekline zarar vermeksizin, aslına sadık kalınarak *sanatça tamir* olarak nitelendirilmektedir (Arseven,1998:1758).¹ Ülkemizde taşınmaz kültürel varlıklarımızdan olan tarihi eserlerimizden bazıları üzerinde yapılan birtakım uygulamaların, aslına sadık kalınarak maalesef pekte sanatça tamir edilmedikleri görülüyor. Van'ın Gevaş ilçesi, Karşıyaka Mahallesi'ndeki Kümbet Mezarlığı'nda yer alan Halime Hatun Kümbetinde de, restorasyon adı altında bazı hataların yapıldığı görülmektedir (Fot.1,2,3).

Fotoğraf 3: Halime Hatun Kümbeti

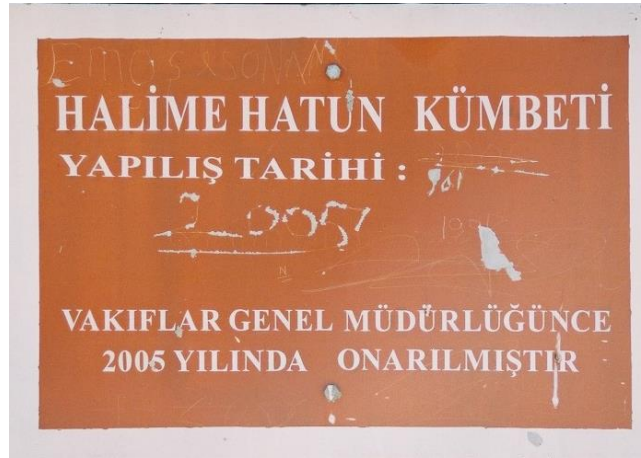
En son 2005 yılında Vakıflar Genel Müdürlüğü tarafından restore ettirilen eserde (Fot. 5), dış kısmında alterasyon sonucu tahribata uğramış yüzey ve çatlakların onarımı (Fot. 6), külah ve gövdesinde oluşan liken ve kara yosunların (algler) temizlenmesi ve iç kısımda, özellikle insan kaynaklı birtakım tahribatları gidermek adına kapsamlı bir çalışma gerçekleştirilmiştir. Ancak bu son onarım esnasında, maalesef farkında olunmadan Türkiye'deki birçok taşınmaz kültür varlığında olduğu gibi, yanlış bazı uygulamalar yapılmıştır.² Onarım çalışmalarında, kümbetin sadece tahribata maruz kalmış olan yerlerinde işlem yapılmamış, eser bütünüyle elden geçirilerek taşların yüzey temizliği de yapılmaya çalışılmıştır (Fot. 7). Bezemeli yüzeylerin temizliğinde; tel fırça, zımpara, yer yer tarak, madırğa vb. birtakım kazıyıcı ve aşındırıcı taşı aletler kullanıldığından, salt kir ve toz tabakası değil, gerek olmadığı halde eseri görünmez bir zırh gibi koruyan, taşın zamanla kazanmış olduğu patina da, (koruyucu tabaka) ortadan kaldırılmıştır³ (Fot. 8a,b,c).

Fotoğraf 5: Onarım Tabelası

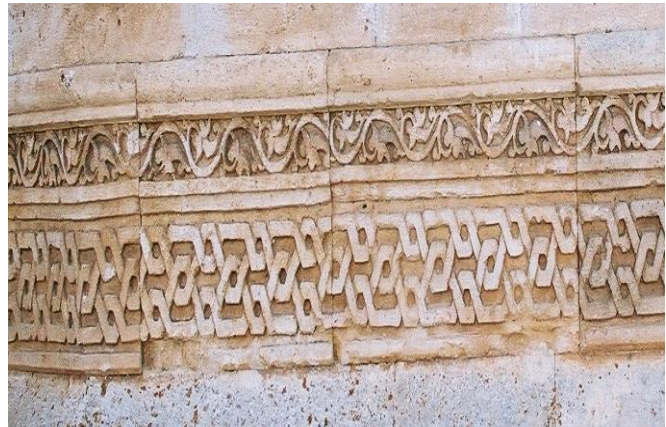
Fotoğraf 8c: Bitkisel ve Geometrik Bordürlü Yüzeyler

⁵ Halime Hatun Kümbeti gibi yüzeyi bezemeli olan yapılarda, bezemelerin hasar görmemesi için, zorunlu olmadığı sürece mekanik temizleme yerine, eserin dokusuna zarar vermeyen kimyasallarla temizleme yapmak daha doğru olur.

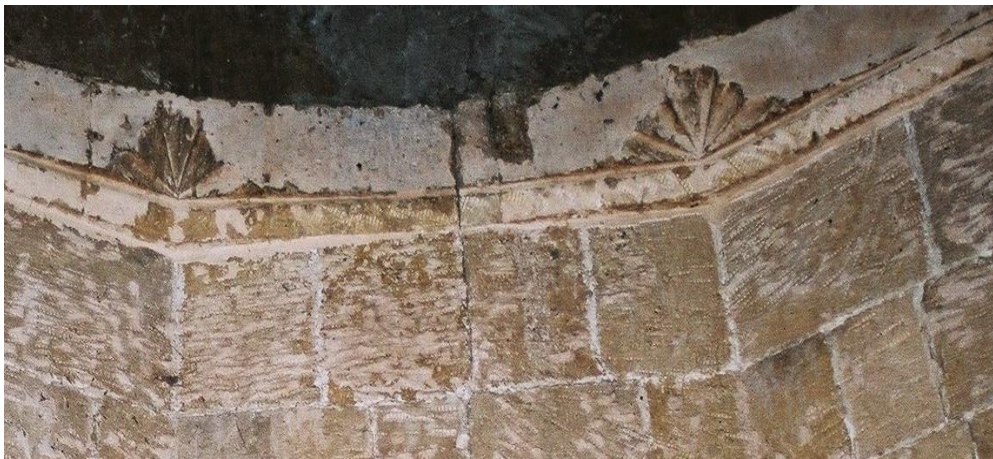
Zengin dış mimarisinin aksine onikigen gövdeden kubbeye geçişte kullanılan köşelerdeki istiridye yivli küçük hücreler dışında (Uluçam, 2000: 208) (Fot. 10) süslemenin yer almadığı iç kısımda, sonradan yazılıp çizilen yazı ve resimler ile içerde farklı zamanlarda yakılan ateş sonucu yer yer oluşan is tabakası temizlenmek istenmiştir (Fot.11). Art niyet olmadan yapılan bu temizlik esnasında, yüzeye fazla zarar vermeyen kâğıt zımpara, kumlama gibi mekanik temizleme, ya da dokuya zarar vermeyecek kimyasal temizlik yapmak yerine; keser, tarak bazı yerler de ise çekiç vb. kazıyıcı ve aşındırıcı bazı aletler kullanılmış olduğundan, iç kısımda eserin ihtişamıyla bağdaşmayan, strüktürel ve görüntü açısından da eseri olumsuz yönde etkileyen bir tablo ortaya çıkmıştır. Bu durum kirlilik ve görsellik haricinde kümbeti olumsuz yönde etkilemeyen söz konusu yazı, resim ve isten, çok daha fazla görüntü kirliliğine ve tahribata yol açmıştır⁵ (Fot. 12a,b).

Fotoğraf 10: Kubbeye Geçişte Kullanılan İstiridye Yivli Küçük Hücreler

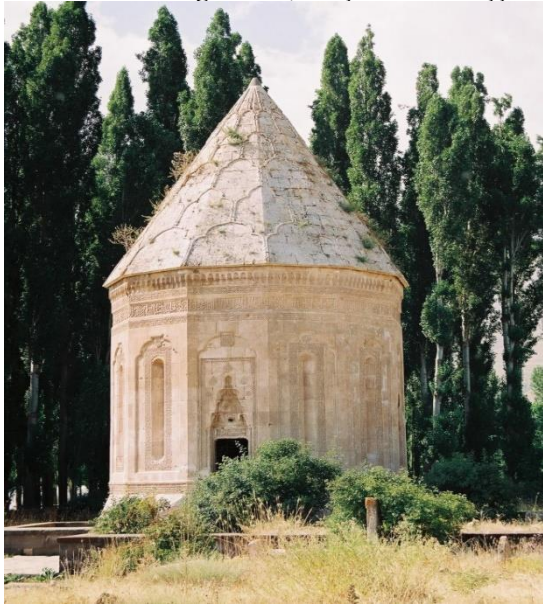
Fotoğraf 13a: 2007 Öncesi

Bölgedeki en göz alıcı eserlerden birisi olan nadide eserin talihsizliği, bu yapılarla son bulmamış, güneyinde doğal bir fon görevi gören kavak ağaçlarından oluşan koruluk, (Fot.13a) 2007 de ortadan kaldırılıp, tarihi mezarlığın ihata duvarının hemen yanında bitiveren mezarlığın ve kümbetin tarihi dokusunu bozan, görüntü kirliliğine yol açan, çok katlı betonarme öğrenci yurdun yapılmasıyla şimdilik son nokta koyulmuştur.⁸ Fot. 13b)
