GÖREME, SAKLI KİLİSE, MANASTIR YEMEKHANELERİNİN DEĞERLENDİRİLMESİ

GÖREME, SAKLI CHURCH, EVALUATION OF THE MONASTERY REFECTORIES

Bu çalışmada, manastır mimarisinin tarihsel gelişimi üzerinden, dini ritüelin önemli bir parçası olan yemekhanelerin özgün kullanımları, plan tipolojileri ve mimari özellikleri Kapadokya, Göreme Saklı Kilise özelinde değerlendirilmiştir. Manastır yemekhanelerinin Kapadokya'daki çeşitliliği ve yapıldıkları dönemin dini yapısını yansıtan birer belge niteliğinde olma özelliği üzerinde durulmuştur.

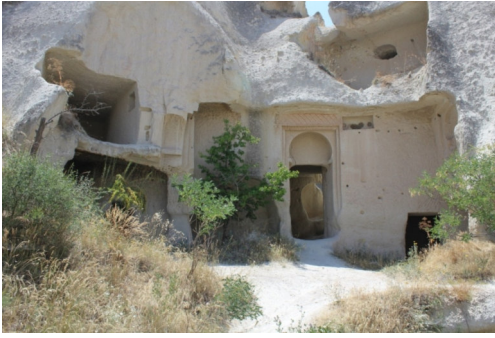
Şekil 12. 2E, Dış Görünüş

Kaya oyma tekniğinde yapılmış olan 2E numaralı Yemekhane⁸'nin güneyinde kaya oturma bankı ve önünde de kaya dokudan üretilen sabit yemek masası⁹ bulunmaktadır. Yemekhanenin batısında ve kuzeyinde farklı büyüklükte nişler bulunmaktadır. Yemek masasının batısında, başrahibe ayrılmış olan üzeri kemerli niş alanı bulunmaktadır. Trapezanın masasının ve diğer tarafındaki bankın büyük bir kısmı yoğun tahribata uğramıştır. Yemekhanenin batısında ve tavanda büyük kopmalar mevcuttur.

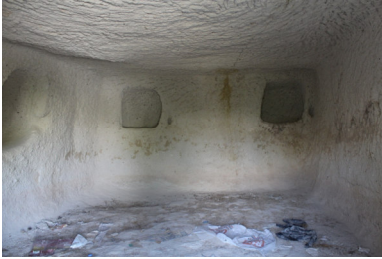
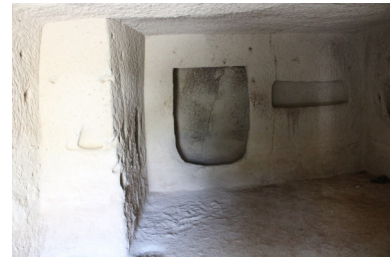
Şekil 16. 2E Yan 2, Batı

Yemekhanenin kuzeyinde yer alan mekânın¹³ yemekhane ile doğrudan bağlantısı yoktur. Depo ya da kiler olarak kullanıldığı düşünülmektedir. Mekânın, batı yönünde açık bir giriş mekânı bulunmaktadır. Doğu cephesinde kapı açıklığı bulunan mekânın, batı cephesinde iki büyük niş ve kuzey cephesinde üç niş bulunmaktadır. Kaya yüzeylerinde bir şeyler asmak için kullanılan çok sayıda delikten anlaşılacağı gibi mekân kiler olarak kullanılmış olabilir.

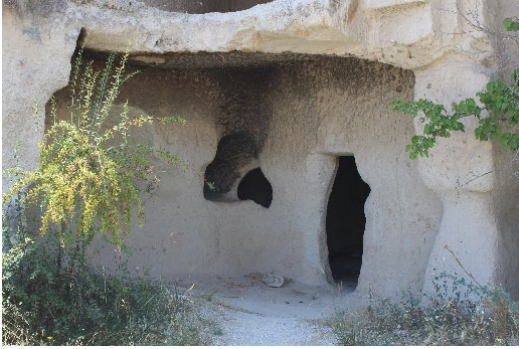
Şekil 21. 2E Yan Mekân 1, Giriş

Yemekhanenin güneyinde kayadan oyularak açılmış, ahır¹⁰ olarak kullanılan 2E yan mekân¹¹ 1 yer almaktadır. Mekânın üst kotunda ulaşım sağlanamayan bir üst mekân bulunmaktadır. Doğu cephesindeki giriş bölümünde bir kapı ve bir penceresi bulunan mekânda yaklaşık aynı büyüklükte beş niş¹² bulunmaktadır.

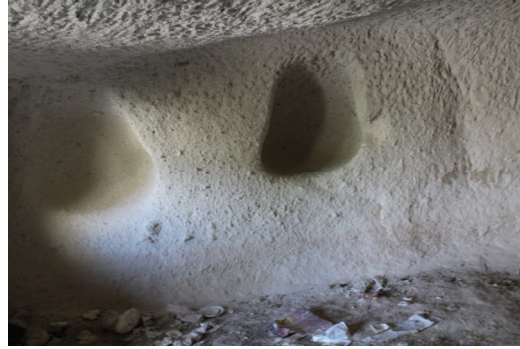
Şekil 22. 2E Yan Mekân 1, Güney

¹² Mekânda yer alan nişlerin yanında bulunan delikler, mekânın ahır olarak kullanılmış olabileceğinin kanıtıdır.

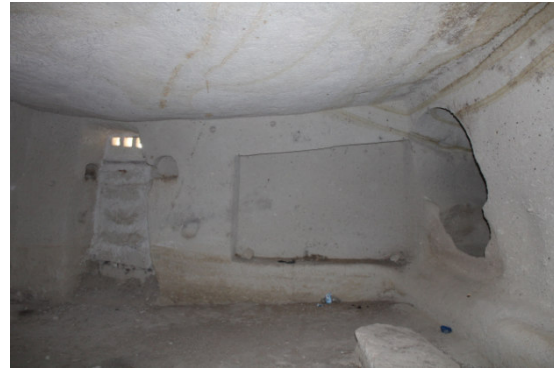
Şekil 34. 2G, Kuzeybatı

Dikdörtgen bir plan şeması ile güneydoğu kuzeybatı aksında kaya oyma tekniğinde yapılmıştır.¹⁵ Mekânın kuzeydoğusunda yer alan kaya boyunca uzanan trapeza, tek yönlü bir bank ve kaya masadan oluşmaktadır. Yemek masasının güneydoğu duvarında, başrahip için ayrılmış, üzeri kemerli niş alanı bulunmaktadır. Trapezanın masasının bir kısmı ve diğer bankın ise büyük bir kısmı deformasyona uğramıştır.

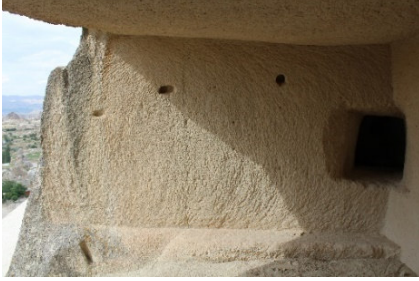
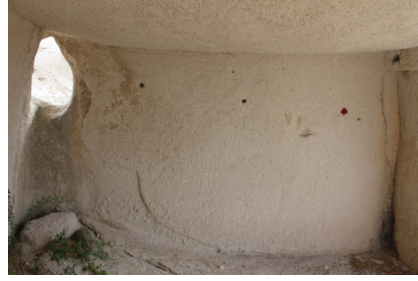
Şekil 45. 2G Yan Mekân 2, Kuzey

Mekânın kuzeybatı yönünde giriş olarak kullanıldığı düşünülen büyük bir açıklık bulunmaktadır. Ancak kopma sonucunda yıkılan giriş kullanılamamaktadır. 2G Yan Mekân 1' in güneybatısında yer alan mekâna¹⁸ giriş aralarındaki bağlantıyı sağlayan dar açıklıktan sağlanmaktadır.

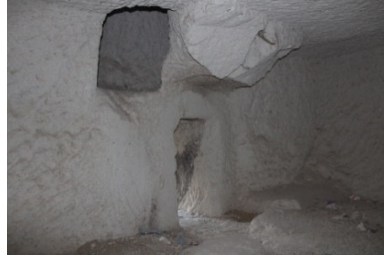
Şekil 53. 2H Üst 1, Güney Görünüşü

2H numaralı yemekhanenin üst kotunda yer alan mekâna²⁰, güneydoğu cephesinde yer alan kapı açıklığından ulaşılmaktadır. Güneydoğu cephesinde ve kuzeydoğu cephesinde birer niş bulunan mekânda, kuzeydoğu cephesinde üst kottaki mekâna ulaşım sağlayan dar bir açıklık bulunmaktadır. Mekânın işlevi²¹ ile ilgili kesin bir kaniye varacak bulgular bulunmamaktadır. Ancak kayaç dokuya oyularak yapılan mekânların kiliseye olan yakın konumu, içerisindeki nişlerin varlığı bunların manastır lavra birimi olduğu düşünülmektedir.

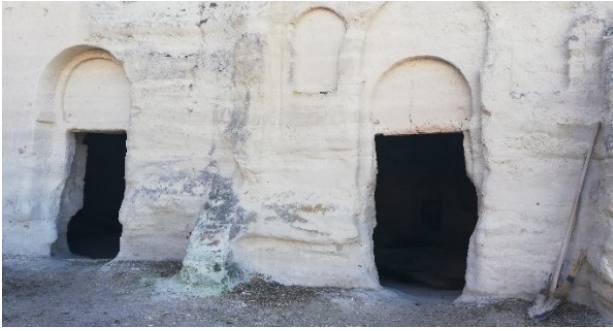
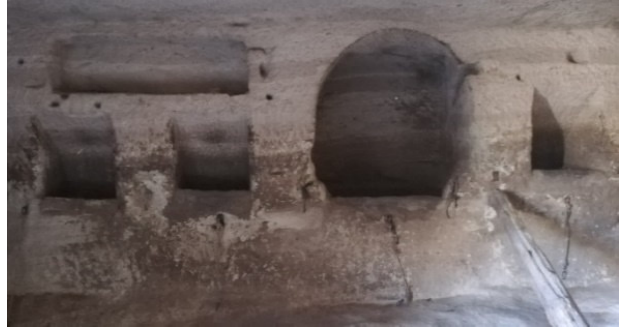
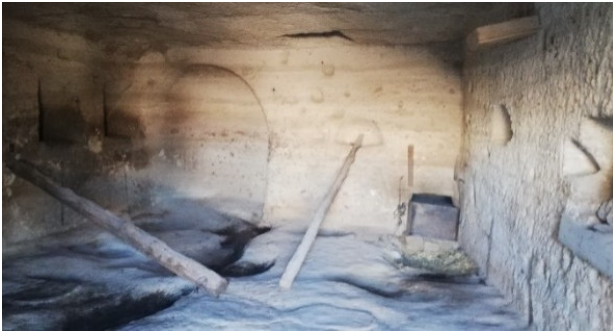
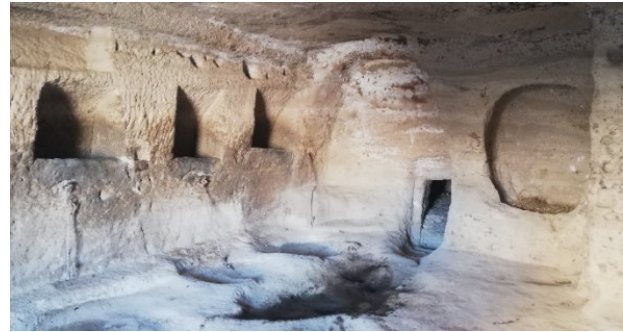
Şekil 57. 2H Alt Mekân 1-2, Giriş

2H numaralı yemekhanenin alt kotunda yer alan mekânlar, bir çiftlik işletmesi tarafından ahır olarak kullanılmaktadır. Nitelikli bir giriş cephesi bulunan mekânlara kuzeydoğuda yer alan kapı açıklıklarından ulaşılmaktadır. Mekânlardan birinin kaya üzerine işlenen kırmızı boyayla yapılmış bezemeli girişi bulunmaktadır. Mekânların önceki işlevi ile ilgili yapılan değerlendirmeler sonucu

yemekhane oldukları anlaşılmaktadır. Dikdörtgen bir plan şemasiyla kuzeydoğu güneybatı aksında olan mekânlarda kemerli nişler belirgin bir şekilde görülmektedir. Yemekhanelerin zemininde ve trapezasında büyük oranda tahribatlar ve kayıplar mevcuttur. Sonradan eklenen nişler ise yemekhanelerin mimari açıdan özgünlüğüne büyük oranda zarar vermektedir.
